## Die Tauwasserbildung und die Durchfeuchtung der Bauteile bei älteren massiven Gebäuden Teil 1

## Die Tauwasserbildung und die Durchfeuchtung der Bauteile bei massiven Gebäuden Teil 2

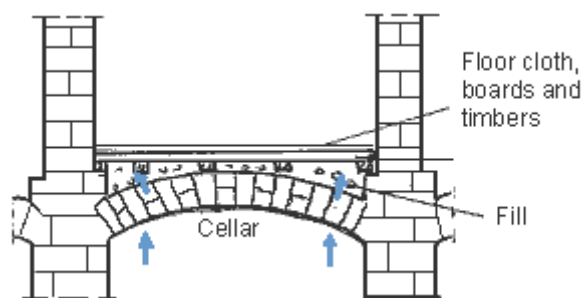
**Bild 1:** Die Feuchtigkeit aus dem Keller und die kühle Oberfläche des Holzfußbodens führen zur Feuchteerhöhung der Dielung.

Länger anhaltende Tauwasserniederschläge können zu Feuchteschäden führen, die einmal zur Herauslösung gebundener Salze in den Baustoffen führen, aber auch eine Schimmelpilzbildung verursachen und günstige Wachstumsbedingungen für Holz zerstörende Pilze und Insekten bieten. Besonders betroffen sind hier Lagerhölzer und die Dielung über einer Kappe im Erdgeschoss (siehe

Bild1), die Balkenköpfe im Außenmauerwerk und Fachwerkkonstruktionen. Wobei für eine biologische Schädigung langfristig bereits niedrigere Feuchten im Mauerwerk ausreichen.

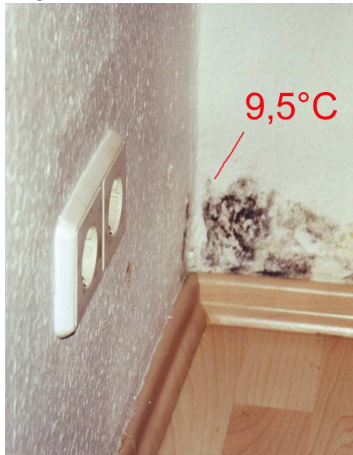
[12] Ein Beispiel stellt das Bild 2 dar, wo eine Tauwasser- und Schimmelpilzbildung im Wandeck auf der Raufasertapete erfolgte. Hier liegt nicht nur eine niedrige Oberflächentemperatur vor, sondern der Wassertransportprozess wird durch die Dispersionsfarbe auf der Tapete und eventuell auch durch die Farbbeschichtung auf der Außenseite behindert. Die Feuchteerhöhung erfolgt aber auch am Auflager des Streichbalkens der Holzbalkendecke, die meist eine höheren Schädigung durch Holz zerstörende Insekten oder Pilze haben.

**Bild 2:** Schimmelpilzbildung als Folge einer Tauwasserbildung an einer Gebäudeaußenecke. Raumlufttemperatur  $17,6^{\circ}\text{C}$  bei einer relativen Luftfeuchte von 53 %.

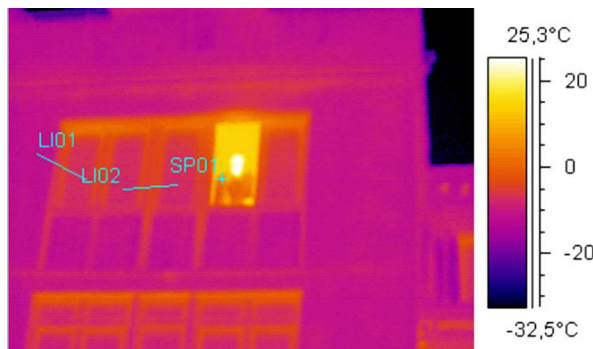
**Bild 1:** Oberflächentemperatur einer wärmegeämmten Fassaden. Bei einer Lufttemperatur von circa  $-4^{\circ}\text{C}$ , 8 Uhr

**Bild 2:** Isotherme LIO1 zum Bild 2, die eine Oberflächentemperatur liegt zwischen  $-4$  bis  $-12^{\circ}\text{C}$

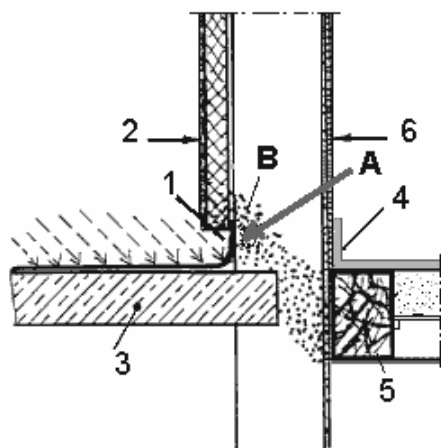
Werden die gekoppelten Wärme- und Feuchtetransportprozesse durch Sperrschichten behindert, so kann die eingedrungene Feuchte aus dem Wandquerschnitt nicht ausreichend abgeführt oder auch aufgenommen werden. Hier soll ein Beispiel genannt werden, wo sowohl bei der Veröffentlichung und auch im Fachvortrag die eigentlichen Probleme nicht richtig erkannt wurden. Man ging davon aus, dass der fugendichte Anschluss der Abdichtung der massiven nicht fachgerecht ausgeführt wurde. [11] In der Zeichnung sind auch noch zwei Wärmebrücken erkennbar. Das ist die einkragende Stahlbetonplatte und die fehlende Dämmung bis in die horizontale Fläche. Die äußere Fassadenschicht, die Schichtgrenze zwischen massiver Wand und Wärmedämmverbundsystem (Styroporplatten) sowie die an der Wand hochgezogene Feuchtesperre stellen Sperrschichten auf der Außenseite dar und behindern so den nach außen gerichteten Feuchtetransport. Es kommt zwangsläufig zum Feuchtstau auf der Außenseite der Konstruktion mit entsprechender Rückkopplung nach innen. Die Abtrocknung kann nur noch nach innen und damit entgegen dem Wärmestrom erfolgen. Aber auch hier wurde eine Sperrschicht aus Bodenfliesen und einer Fliesenkannte ausgeführt. Damit war eine Abtrocknung auch nach innen nicht möglich (siehe Bild 3). Damit es zu keinen Feuchtigkeitsschäden kommt, darf bei einer Thermohaut (4 bis 8 cm Kunststoffplatten) die diffusionsäquivalente Luftschichtdicke  $2,5 \text{ aus } \mu \cdot d$  (Baustoffdicke) nur wenig überschreiten. Dies gilt für Putz und Farbbeschichtung. Besser sind mineralische Putze mit Leichtzuschlägen, wie Perlite.[5] Damit sich zwischen Dämmung und Außenputz kein Tauwasser bildet, darf der Putz keinen zu großen Diffusionswiderstand aufweisen. Bei hinterlüfteten Fassaden, wo der Luftraum mindestens 2 cm beträgt, kann der durch die Wand diffundierende Wasserdampf an die Außenluft abgegeben werden.[12]

**Bild 3.:** Die Durchfeuchtung (B) im Bereich der Balkonplatte (3) führte zu einem Befall des Holzbalkens (5) durch den Echten Hausschwamm (*Serpula lacrimans*). Das Originalbild wurde um die Details ergänzt.

- 1 ungünstige Fugenanbindung und Wärmebrücke,
- 2 Wärmedämmverbundsystem
- 4 Bodenfliesen (Keramik)
- 6 Gipskartonplatte (Trockenputz)
- A Wärmestrom und Feuchttestrom von innen nach außen
- B Feuchtigkeitsstau
