Merkblatt zu Thermografieaufnahmen im Gebäudebereich

„IR-Thermografie-Fibel^{TS}“

von Dipl.-Ing. M. Bumann

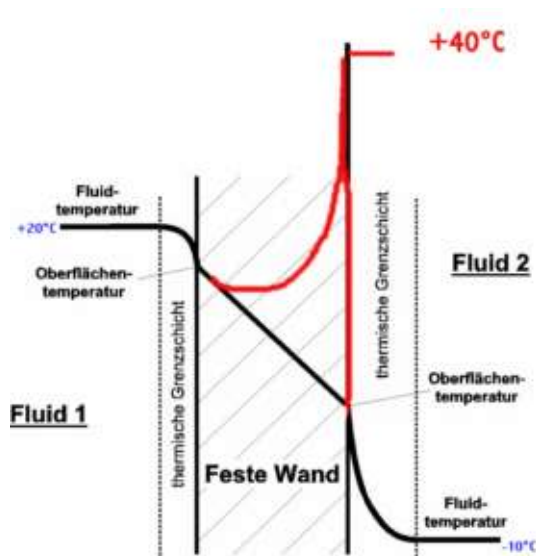
Abbildung 9 auf S. 15: Übertrag gemessener Werte in das starre Schema nach U-Wert-Theorie zum Temperaturverlauf an und in der Wand, aus der "Studie über den Einfluss der solaren Erträge über die Außenwände auf den Energiehaushalt eines Wohngebäudes", siehe Kapitel 8.2. Bauphysik auf Seite 7.

Das Beispiel zeigt den ungefähren Temperaturverlauf einer im Winter von der Sonne beschienenen Außenwand. Die Messreihe ist von der EMPA in Zürich im Januar 1992. Man erkennt, dass 1. die Oberflächentemperatur keine Aussage auf die Wärmemenge im thermodynamisch inhomogenen System Außenwand zulässt und dass 2. die Diagonale des Temperaturverlaufes nach U-Wert-Theorie nur für die Theorie zutrifft.

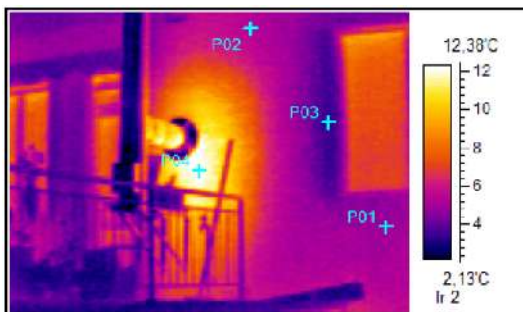
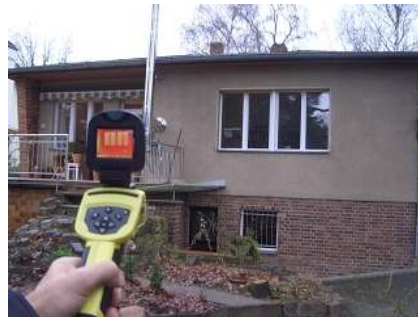
IR-Bild 2: Gartenseite, Edelstahlabgasrohr Grundofen

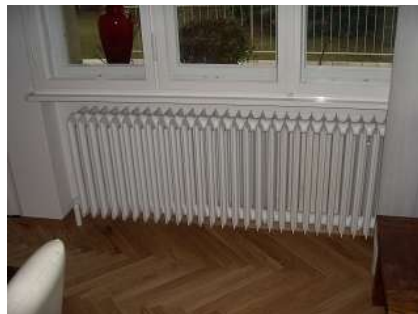
IR-Bild 3, Gartenseite, Fenster mit Heizkörpernische unter Fenster

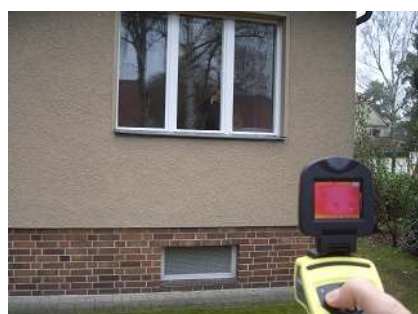
IR-Bild 4, Straßenseite, Fenster mit Heizkörpernische unter Fenster

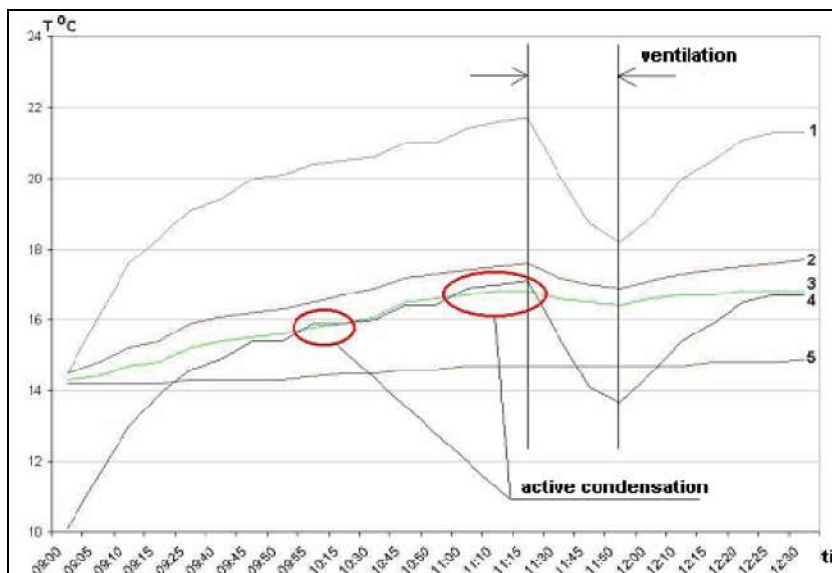
1. Variation of the room temperature
2. Variation of the temperature of the part of wall surface, coated by thermo-ceramic coating (ThermoShield)
3. Variation of the temperature of the part of wall surface, coated by standard latex paint
4. Variation of the condensation temperature in accordance with the variation of the temperature of inside air, containing 75% humidity.
5. Variation of the temperature of the wall construction - 5 cm under the surface (equal for the both parts)

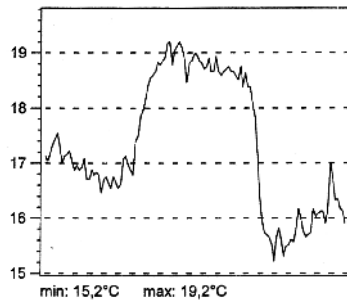
Bild 1: Temperaturprofil der Linie 1 zur Thermografie

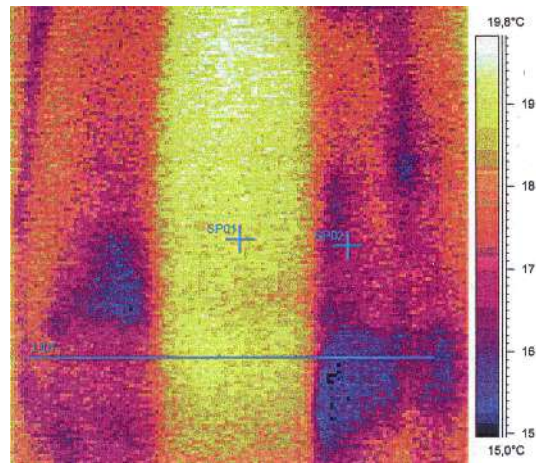
Bild 2: Thermografie zum Oberflächenvergleich

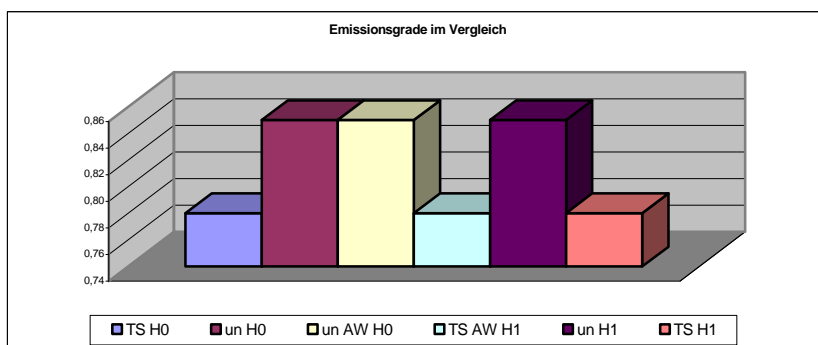
Bild 3: grafischer Vergleich der Emissionswerte

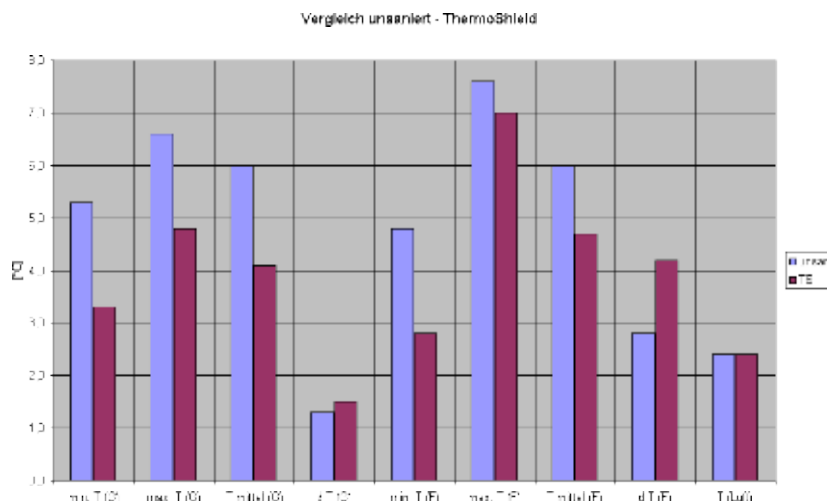
Bild 1: Grafische Auswertung der Thermografiedaten

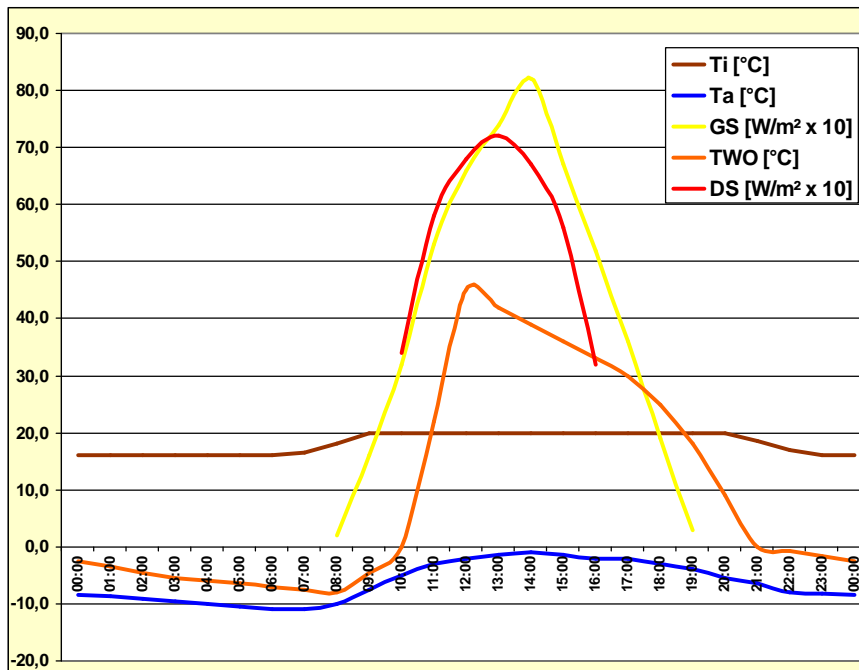
Abbildung 2: Darstellung von Kenngrößen in Anlehnung an berichtete Messwerte, Südwand, ca. 400 m üNN, ca. 48° Ost geografische Breite, Region D/A/CH, Mitte Februar

Legende Ti = Innenraumlufttemperatur, Ta = Außenlufttemperatur, GS = Globalstrahlung, DS = Direktstrahlung, TWO = Temperatur der Wandoberfläche

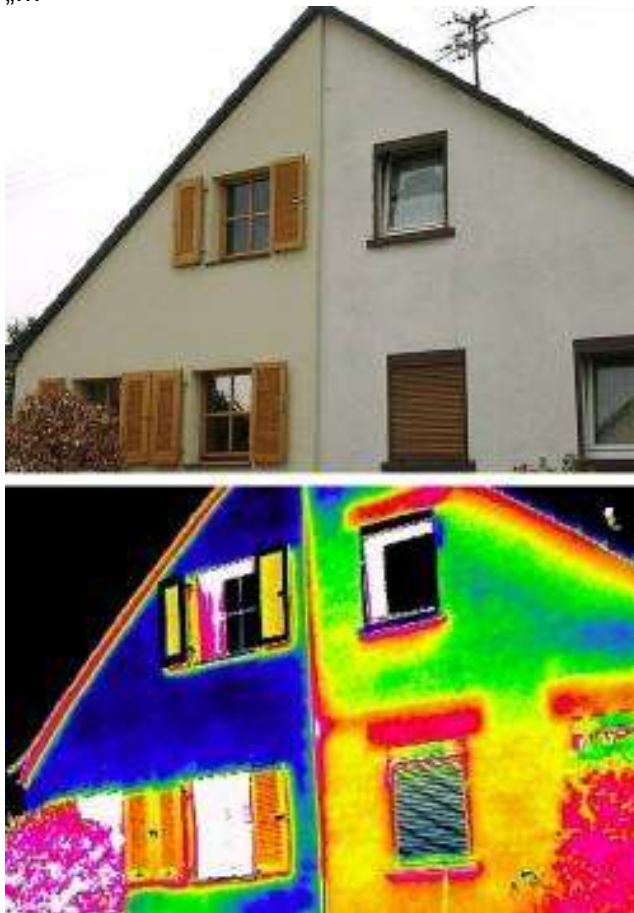
Thermographie brutal: Wärmeverlust oder Abstrahlung eingespeicherter Solarstrahlung?

Bildunterschrift: "Thermografie: Der Wärmeverlust bei der linken Haushälfte (mit Dämmung) beträgt nur einen Bruchteil des Verlusts auf der rechten Seite (gelbe und rote Flächen verraten den Wärmedurchgang)." aus: houseandmore.de, Seitenstand 26.10.06, abgedruckt in "Bauen & Wohnen", 26.10.06, Verlagsbeilage der Neuen Presse Coburg, Bildquelle: Sto AG, vgl. www.pr-nord.de/stoo_text155.html.
